## 前回の 076 動画の間違いの訂正

## マスタ側スイッチ基板回路図

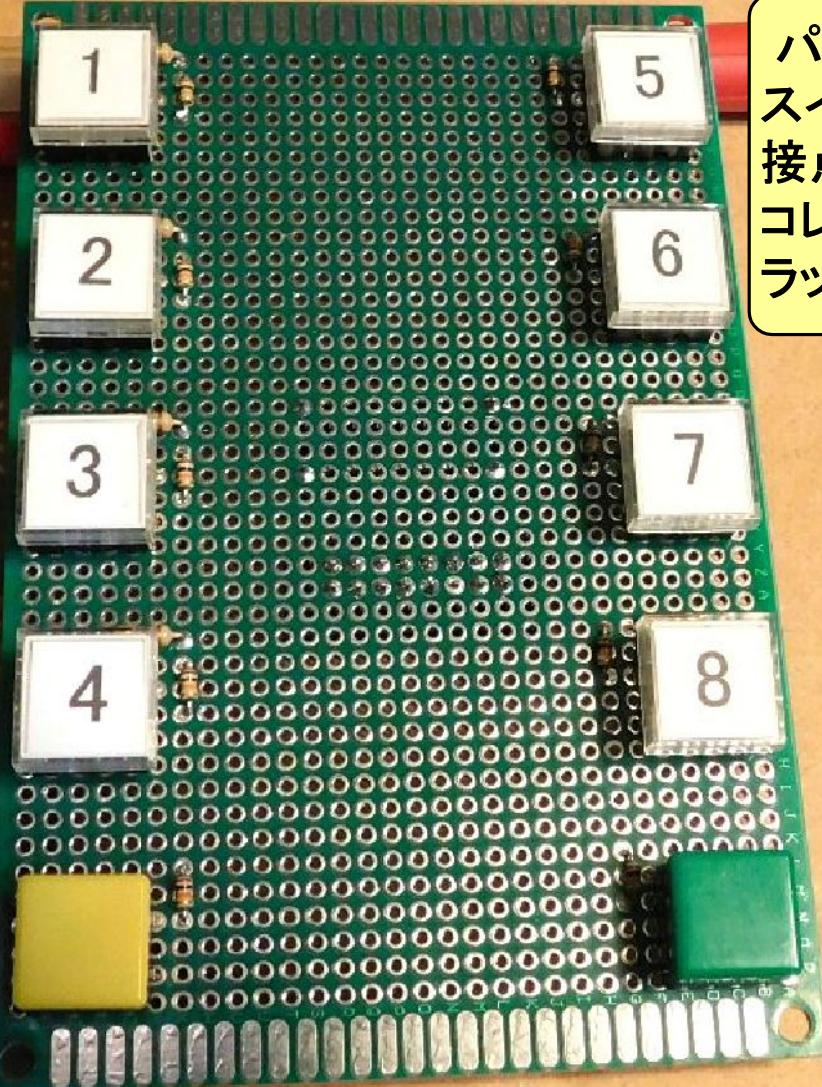
パネル基板に 照光式押しボタンスイッチ 8個、押しボタンスイッチ 2個、LED電流制限抵抗  $330\Omega$   $1/4w$  8個、スイッチ接点PullUp抵抗  $10K\Omega$   $1/6w$  10個、**基板の裏側に** オープンコレクタアレイ TD62083APを挿入するICソケットと、16ピン フラットケーブルコネクタを、半田付けしました。

TD62083APの  
ICソケット

16ピン  
FCコネクタ

気を付けないといけないのが、基板の表と裏の両面に部品を付けたので、表面と裏面は、部品の並びが、左右 逆になる事です。裏側から見るとボタンの番号も右が 1, 2, 3, 4で、左が 5, 6, 7, 8になります。

それと、TD62083APの入力側と、FCコネクタのピンアサインが、対面で揃うように並べたいです。

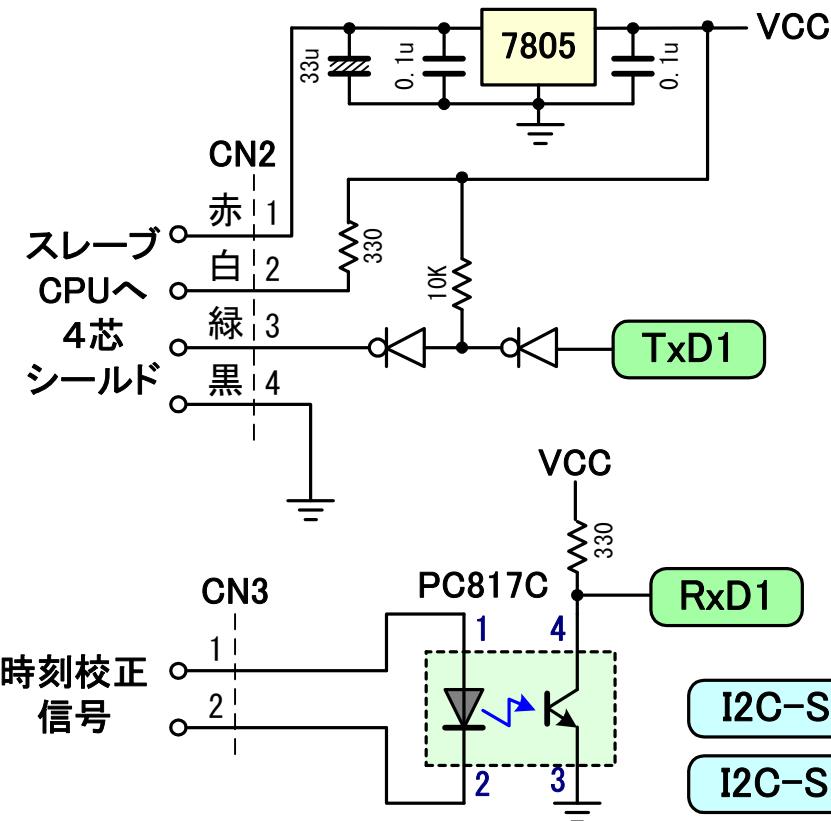
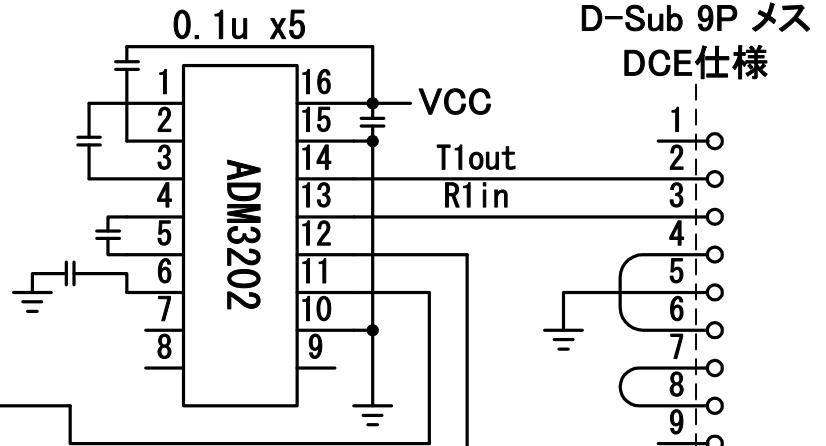
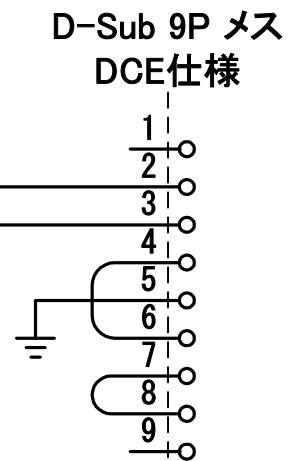
マスタ側 R8C/35A小基板  
下のベース基板 回路図 2/2

パソコンとは、  
オス-メス仕様  
の秋月電子  
ストレートケー  
ブルで接続

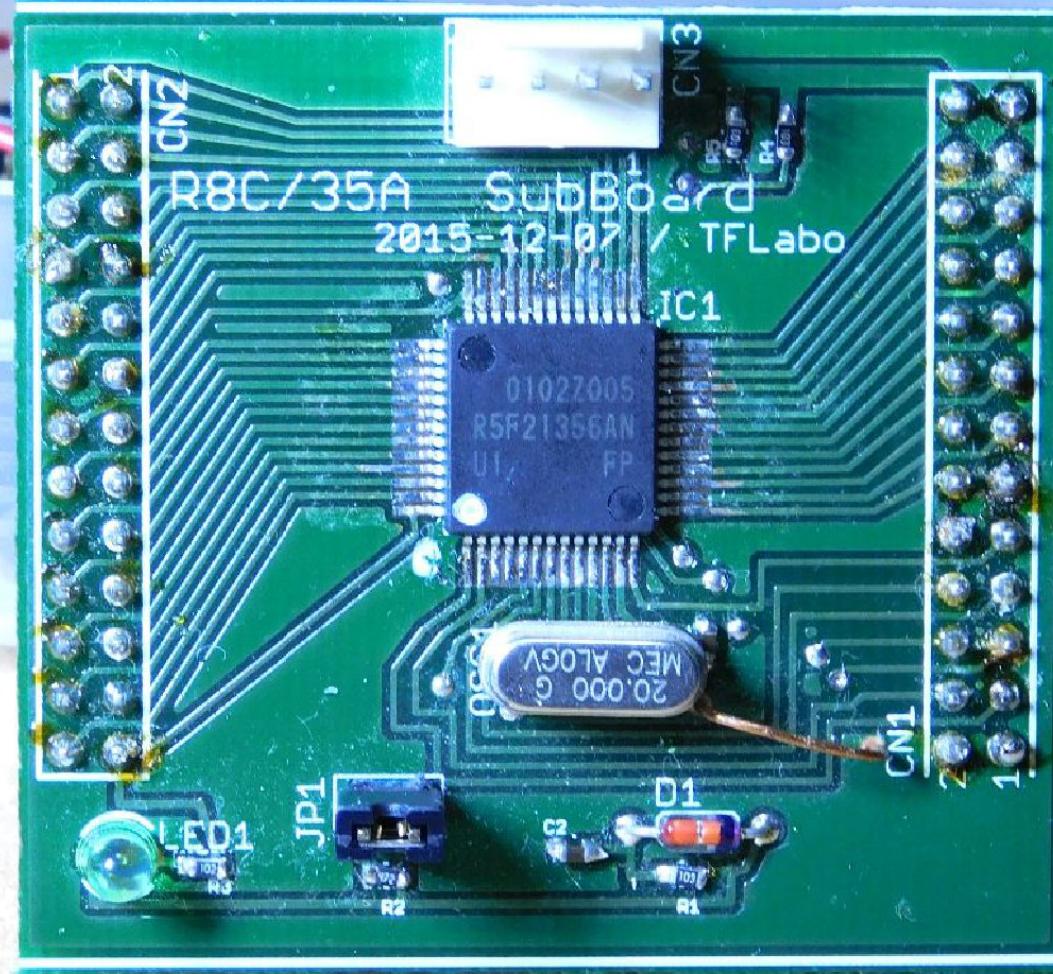
右の R8C/35Aの基板ですが、一つプリントパターンに、不具合が あります。基板の左側に CN2 の 26ピンコネクタが あります。そして基板の右側に CN1 の 同じく 26ピンコネクタが、あります。

本来、この2つのコネクタは、1枚の広い 2.54mmピッチの基板に、2つ挿入できるはずですがこの基板は、出来ません。

理由は、左の CN2 が正しい位置とすると、右の CN1の コネクタ位置は、左か、右に 1.25mm ズレているのです。

ちょうど、2.54ピッチの半分ずれているので、2.54ピッチのユニバーサル基板に、挿入する事が出来ません。これは、私のアートワーク設計時のミスです。

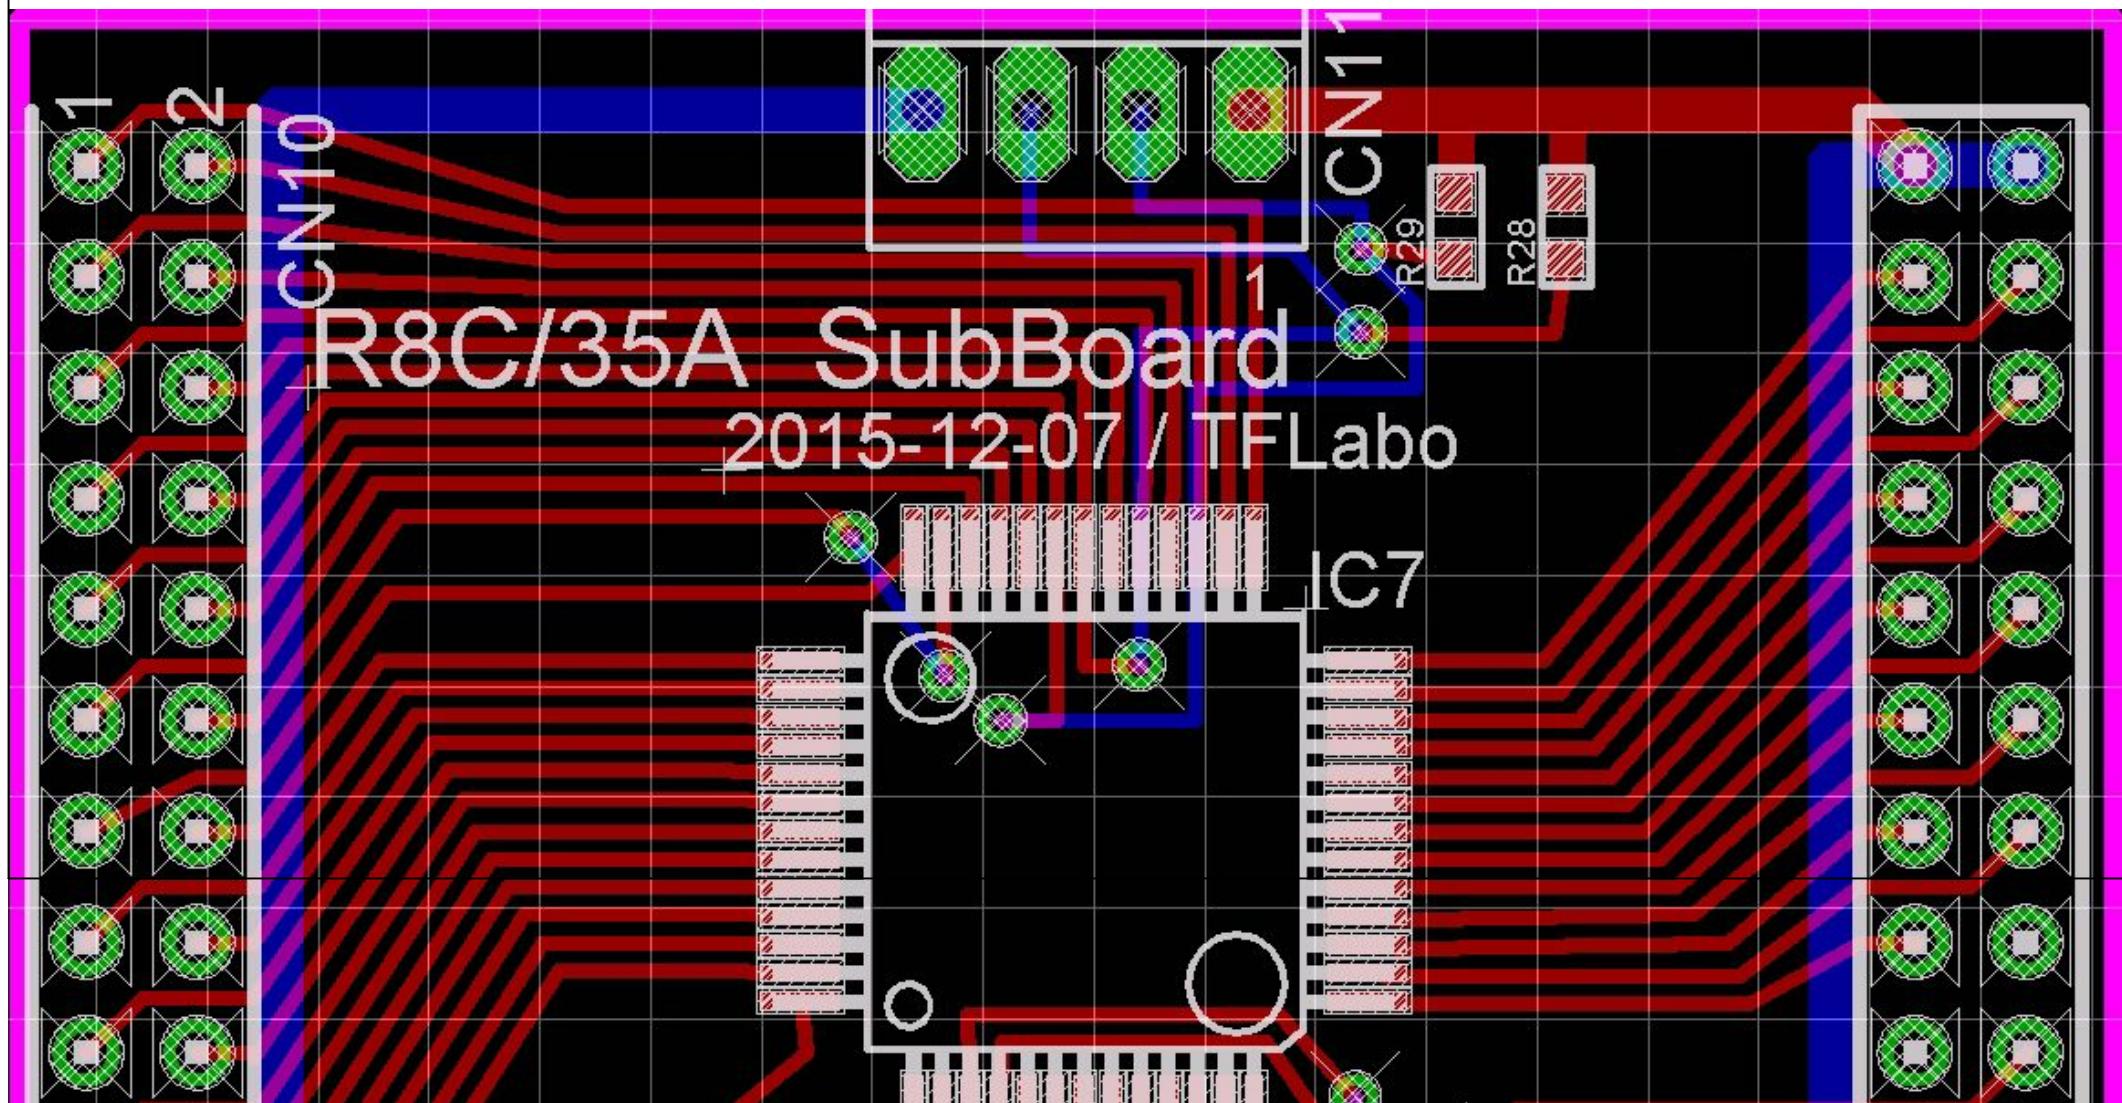
今回の基板のパターン図です。面付けした後の画像なので、ちょっとグリッドの座標値がずれています。左右のコネクタ垂直位置は、左右揃っています。白く細い格子線が、2.54mmのグリッド線ですが、左のコネクタは、パッド穴内の白い四角右端に、グリッドの縦線が接しています。それに対して右側のコネクタと グリッドの縦線の位置は、横にずれています。

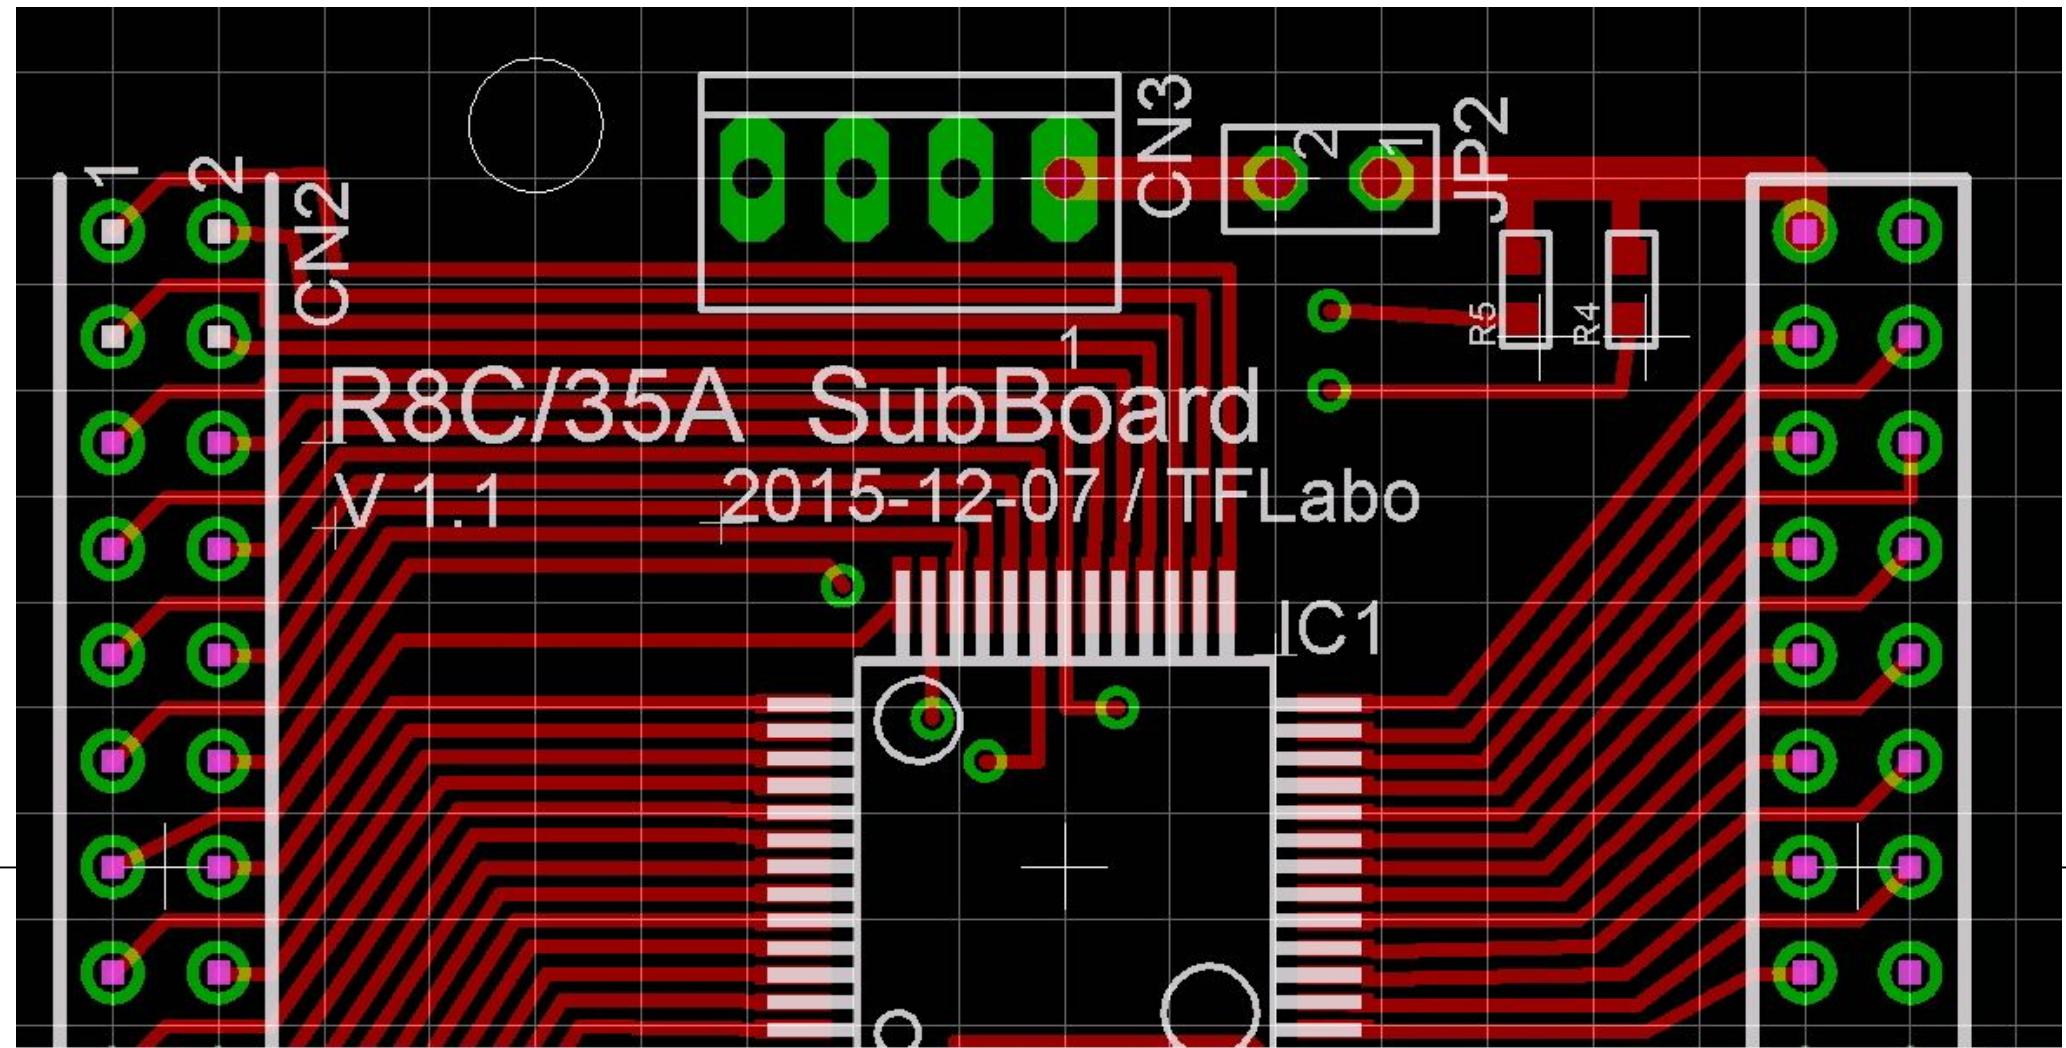
こちらのパターンは、修正済みのパターンです。  
左右のコネクタと、グリッドの縦線の位置が、合っています。  
基板の CADデータ、基板発注用 ガーバーデータは、修正していますが、  
金がないので、基板はまだ、発注していません。

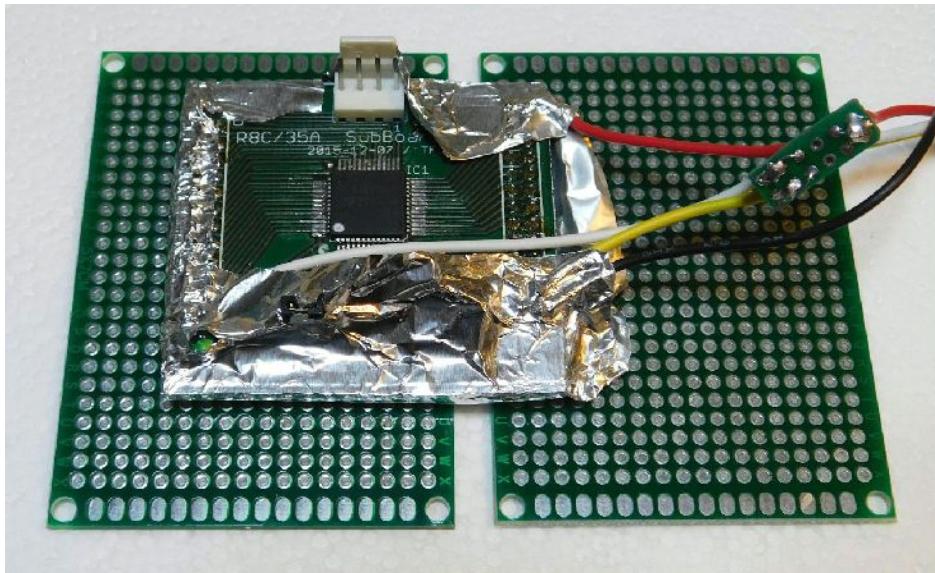
R8C/35A基板の CN1、CN2コネクタに、別々の基板を用いて、CPU基板のコネクタを挿す事にします。下の画像のようなイメージになります。CPU基板の左右コネクタのピンを発泡スチロールの板に突き刺している関係で、CPU基板をアルミホイルで、巻いています。

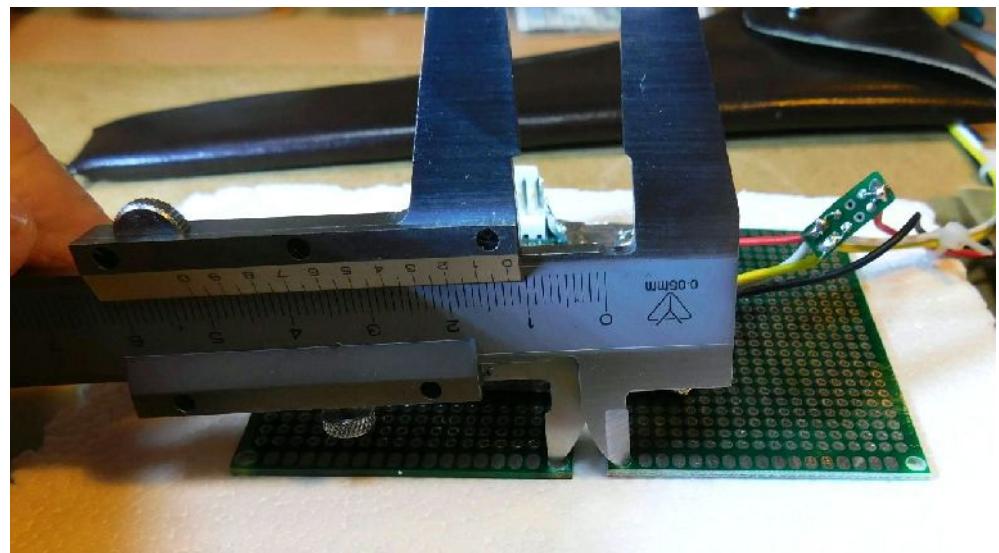
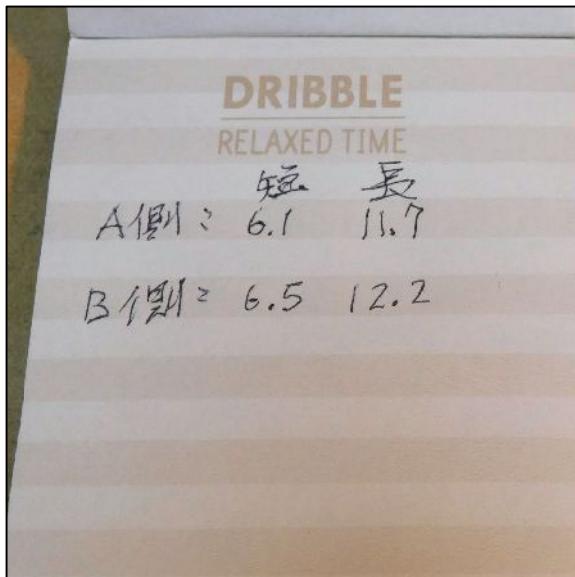
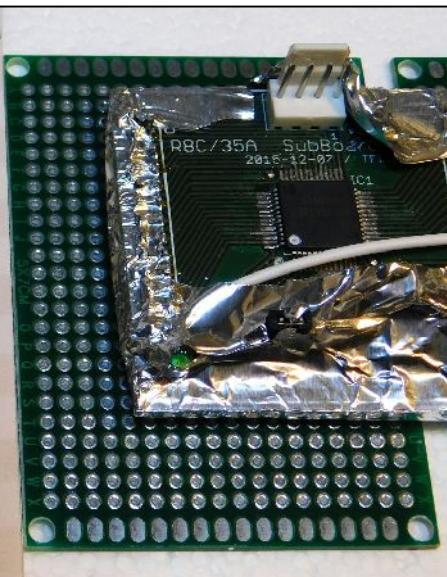
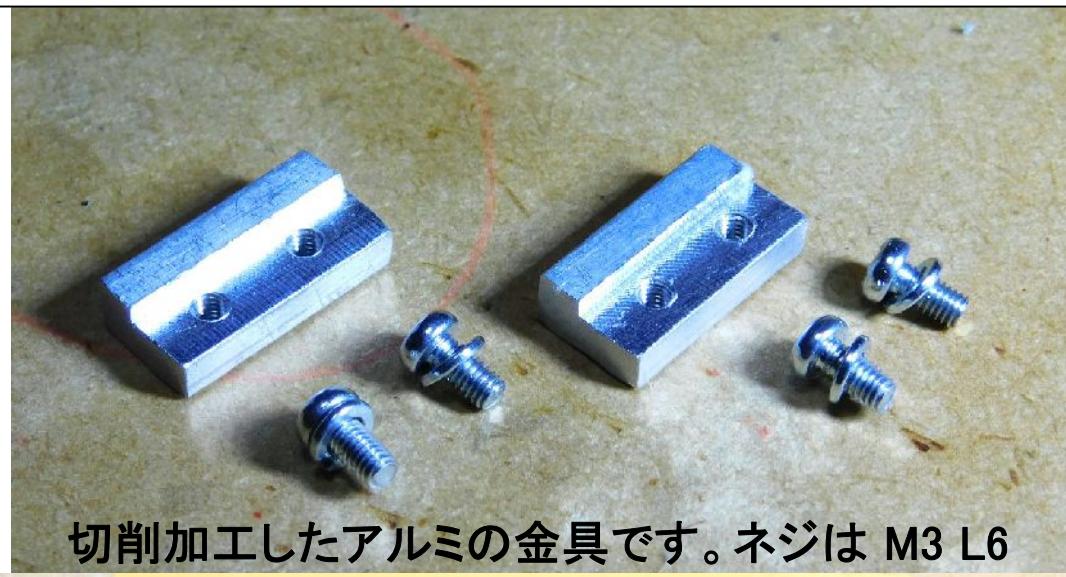
何故、発泡スチロールの板に突き刺しているかというと、突き刺す前に、2枚の基板の裏側に動かないように両面テープを貼り、その後突き刺しています。そして、発泡スチロールの板に固定した状態で、ノギスで、相対する基板辺角のネジ穴の距離を、出来るだけ正確に計ります。次に、金具を作つて2枚の基板を連結します。

4箇所、測定した値の平均で、穴間の距離を決めます。金具は、アルミフラットバーの断面が10x5の物を使用して、切削加工します。

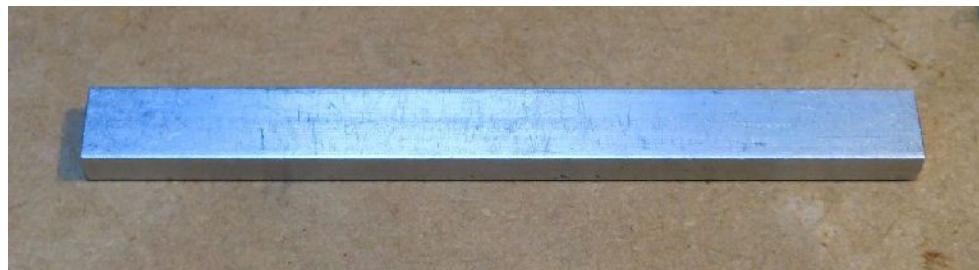
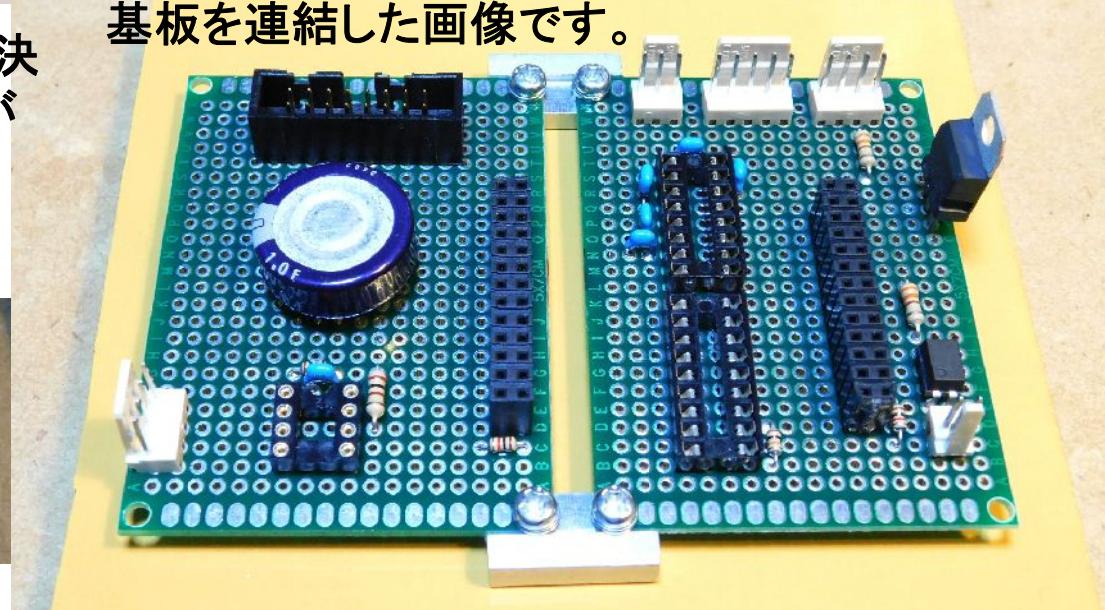
下が、材料のアルミフラットバーです。

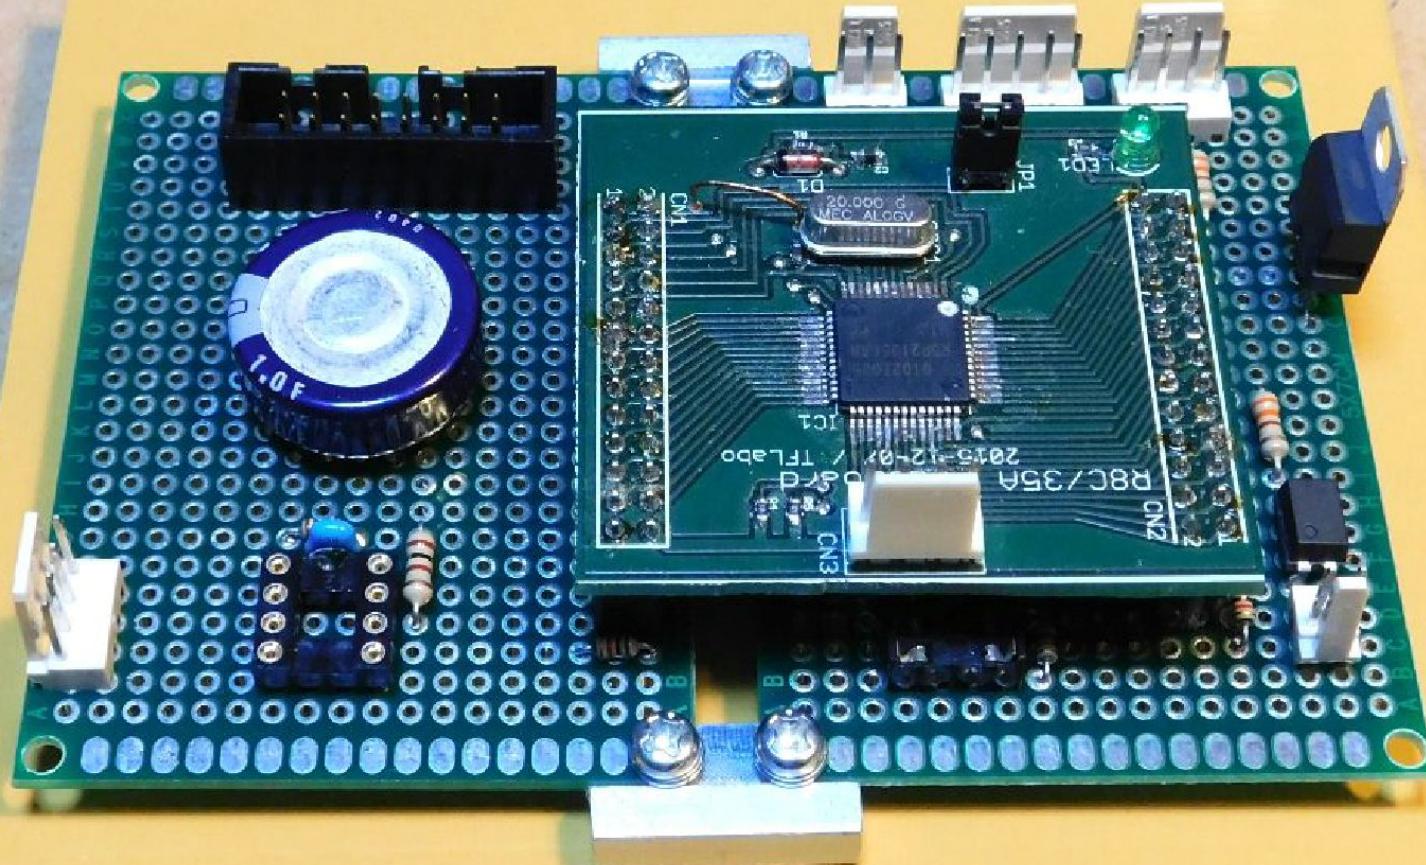
今回のベースボードにCPU基板を載せた画像です。  
部品配置は決まりましたが、配線作業はこれからです。
