前回、RTCの 1秒パルスが、認識出来ない原因

秋月電子変換基板の仕様／RX8900 ①

放熱器補助用 アルミプレート図面

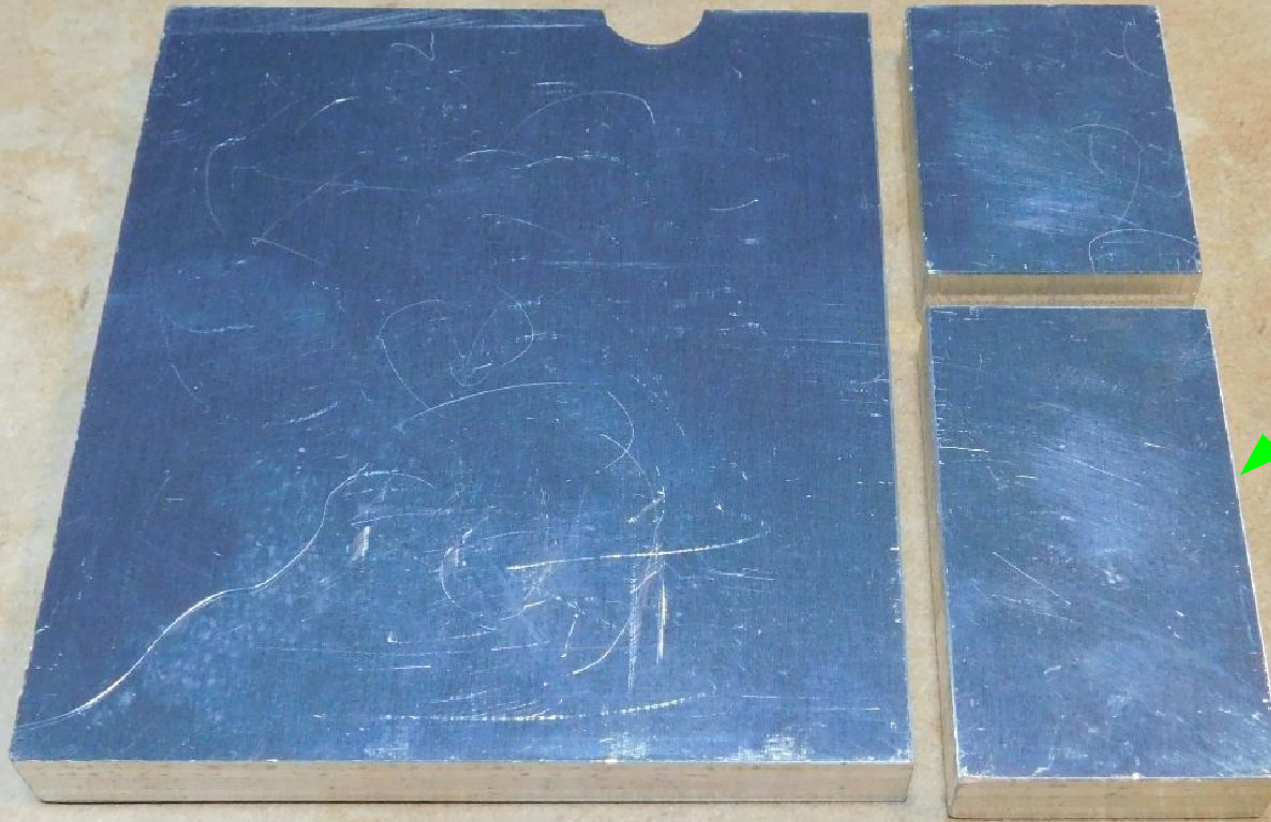
切断した アルミ板

この部分を
使用します。

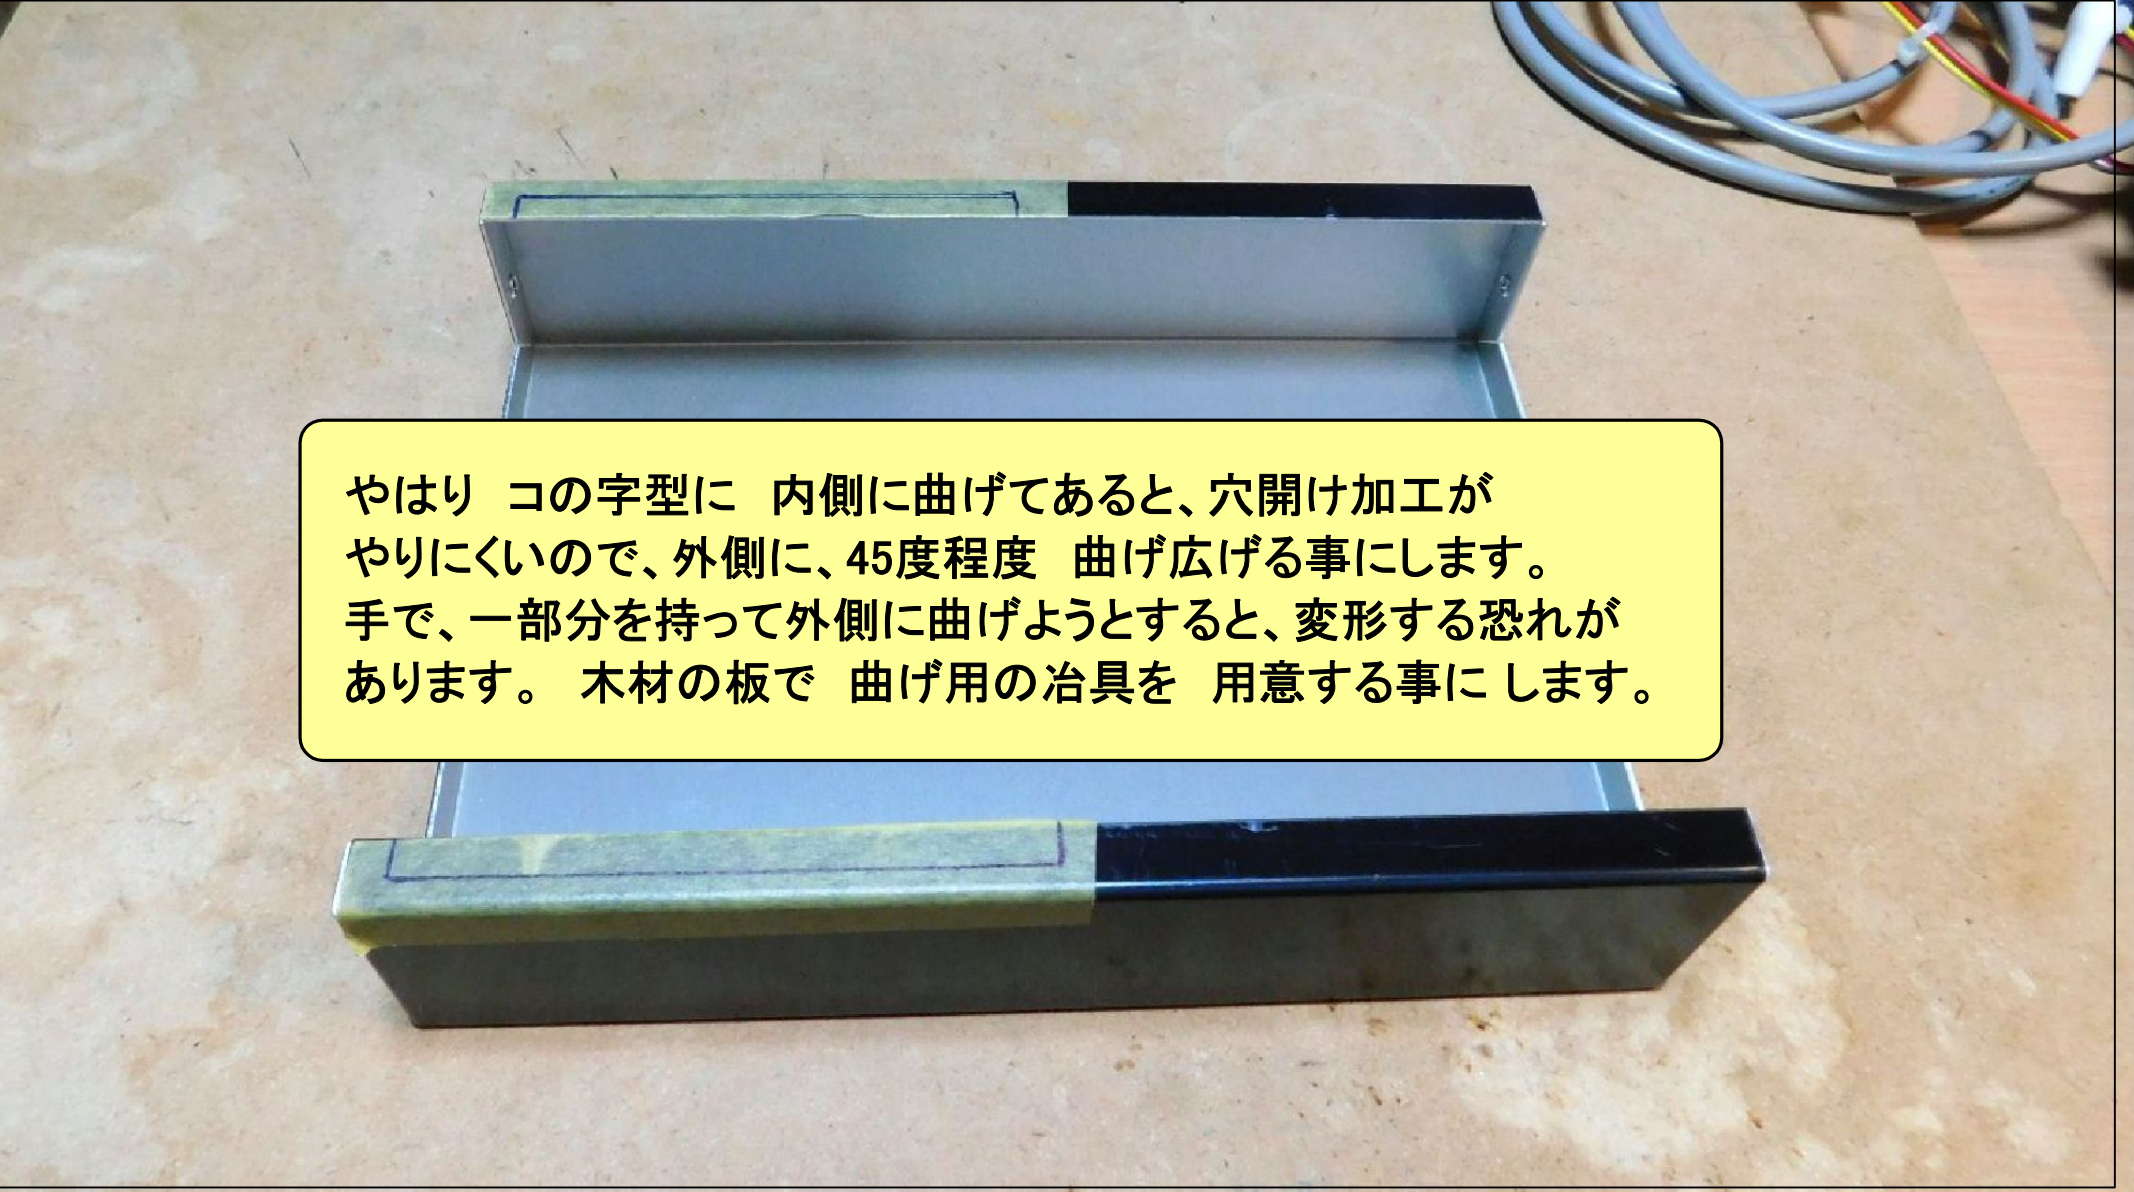
アルミケースにマスキング
テープを貼って切欠きを
描いてます。この切欠きを
切り取らないと、押しボタン
基板の縁が、アルミケースの
内側に曲げた部分に
当たります。

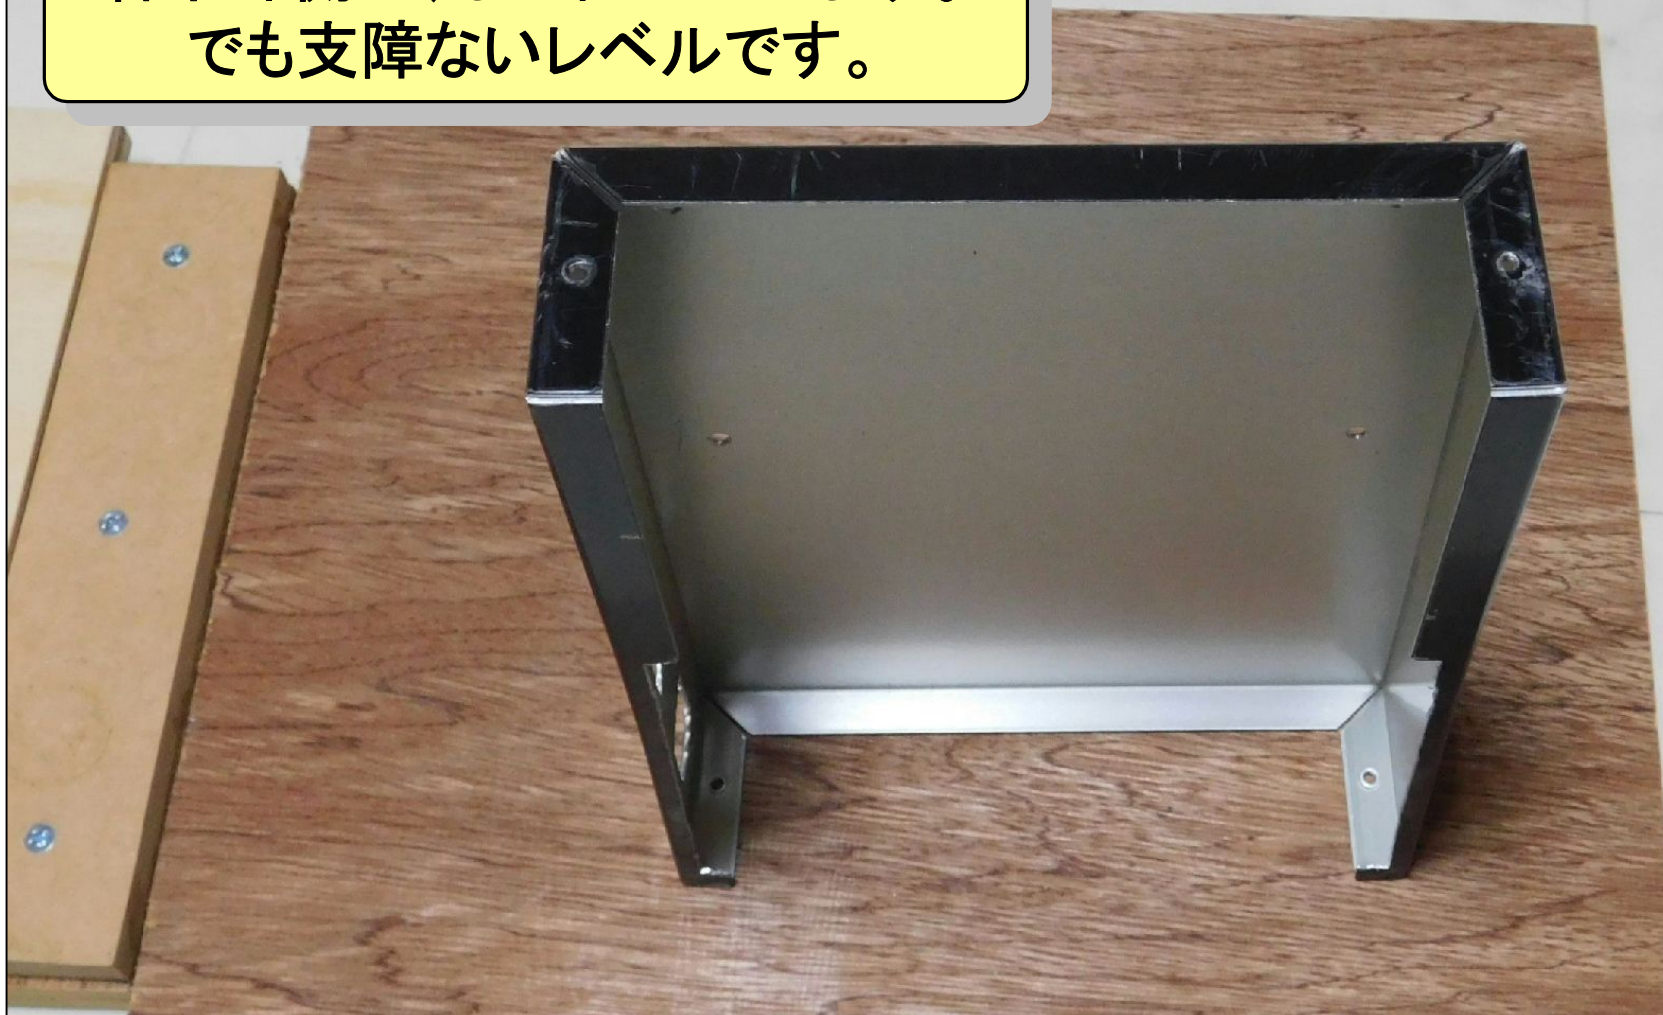
曲げの状態を 元に戻した図
若干外側に、まだ曲がってます。
でも支障ないレベルです。
